Radverkehrs-konzept

Stadt Schwalmstadt

Anlage 2: Maßnahmendatenblätter

8 September 2015

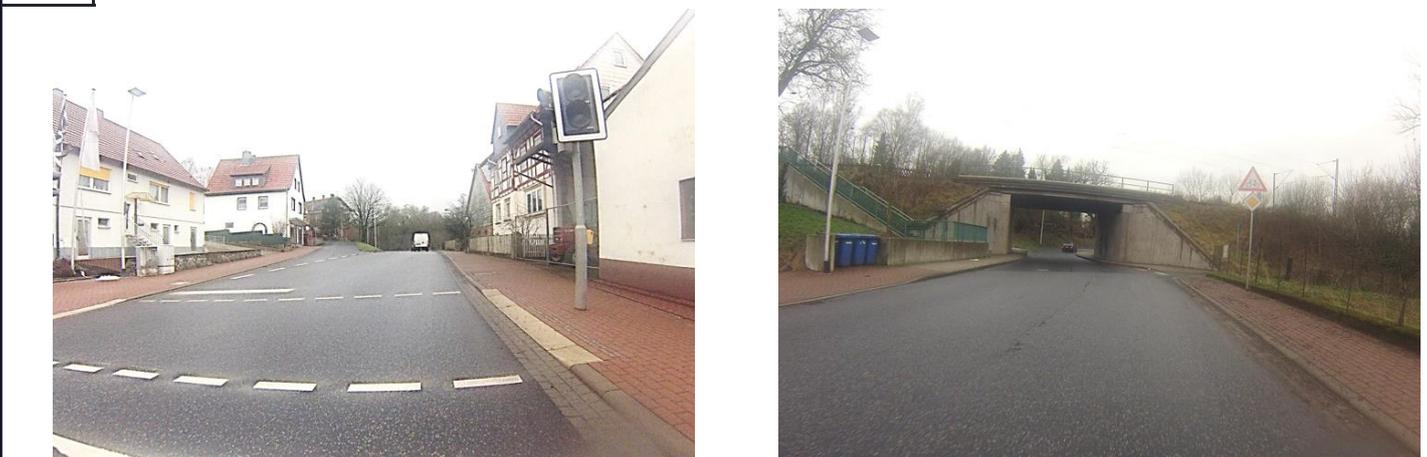
Straßenname:	B454	Straßenname 2:	zw. Grubenstraße und Mengersberger Str
Klassifizierung:	Bundesstraße	Nummer:	B454
Beschreibung des IST-Zustandes:	Der Radverkehr wird auf der B454 im Ortsbereich Wiera im Mischverkehr auf der Fahrbahn geführt. Es handelt sich um den Abschnitt zwischen Grubenstraße und Mengersberger Straße.		
Fahrkomfort:	schlecht	Verkehrssicherheit:	mittlere Gefahr

Maßnahmengruppe 1:	Markierungsmaßnahme	Maßnahmentyp 1:	Markierung Schutzstreifen
Maßnahmengruppe 2:	Markierungsmaßnahme	Maßnahmentyp 2:	Markierung Piktogrammspur
Beschreibung der Maßnahme: Es wird empfohlen, eine beidseitige Markierung von Schutzstreifen zu prüfen. Im Bereich der Eisenbahnunterführung ist aufgrund beengter Platzverhältnisse der Schutzstreifen zu unterbrechen und durch Piktogramme die Führung für den Radverkehr zu signalisieren.			
Maßnah	mittel	Kosten:	2.500 €
		Umsetzung:	mittelfristig
Hinweise: Es wird eine gemeinsame Umsetzung mit Maßnahme 1003 angeregt.

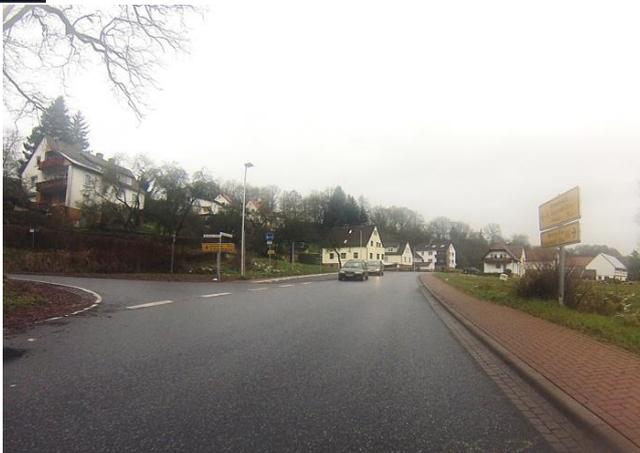
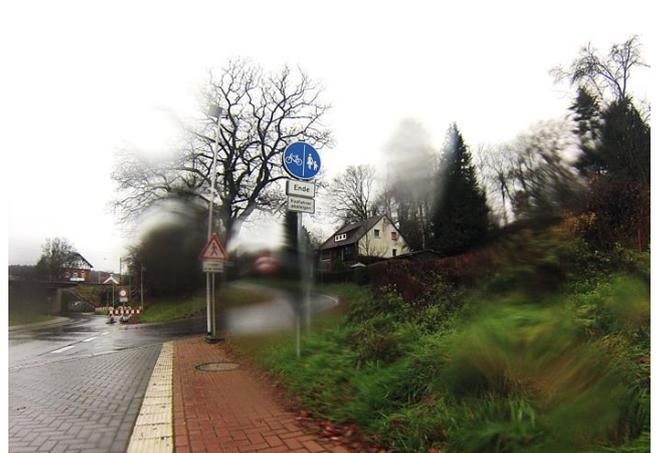
Straßenname:	B454	Straßenname 2:	L3342 (Mengersberger Straße)
Klassifizierung:	Bundesstraße	Nummer:	B454
Beschreibung des IST-Zustandes:	Der vorhandene gemeinsame Geh- und Radweg endet an der Einmündung Mengersberger Straße. Ein ZZ 1012-32 (Radfahrer absteigen) ist angeordnet.		
Fahrkomfort:	schlecht	Verkehrssicherheit:	hohe Gefahr

Maßnahmengruppe 1: bauliche Maßnahme	Maßnahmentyp 1: Ausbau Schnittstelle Fahrbahn-Radweg				
Maßnahmengruppe 2: Markierungsmaßnahme	Maßnahmentyp 2: Anordnung bevorrechtigter Radfahrerfurt				
Beschreibung der Maßnahme: Es wird vorgeschlagen, für Radfahrer in Richtung Treysa den in Maßnahme 1002 angeregten Schutzstreifen bis ca. 50 m vor dem Knotenpunkt (Richtung Nord-Osten) zu verlängern, eine Mittelinsel zum sicheren Queren zu bauen sowie in Richtung Wiera den Radweg in eine Radverkehrsfurt zu leiten.					
Maßnah	mittel	Kosten:	13.500 €	Umsetzung:	kurzfristig
Hinweise: Es wird eine gemeinsame Umsetzung mit Maßnahme 1002 angeregt.

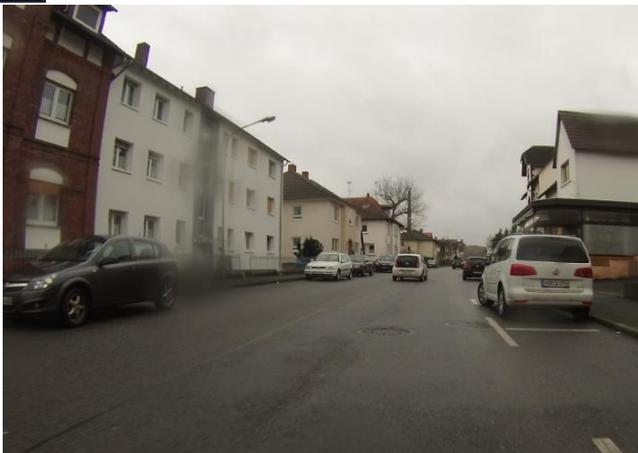
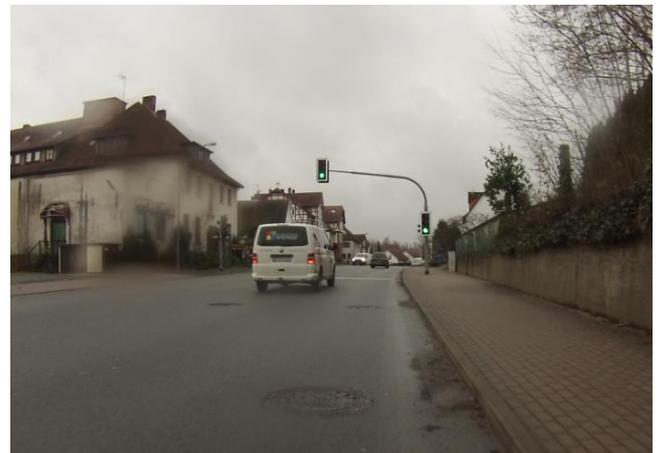
Straßenname:	Wierastraße	Straßenname 2:	zw. Wiergrundstraße und Horschmühl
Klassifizierung:	Bundesstraße	Nummer:	B454
Beschreibung des IST-Zustandes:	Zwischen der Wiergrundstraße und Horschmühlenweg fährt der Radverkehr auf der B454 im Mischverkehr auf der Fahrbahn.		
Fahrkomfort:	schlecht	Verkehrssicherheit:	mittlere Gefahr

Maßnahmengruppe 1: Markierungsmaßnahme	Maßnahmentyp 1: Markierung Radfahrstreifen		
Maßnahmengruppe 2: Markierungsmaßnahme	Maßnahmentyp 2: Markierung Schutzstreifen		
Beschreibung der Maßnahme: Es wird eine beidseitige Markierung von Radfahrstreifen empfohlen. Dabei ist eine Neuordnung des Parkraumangebotes notwendig. Es wird die Aufhebung eines Parkstreifens erforderlich. Alternativ könnten Schutzstreifen markiert werden, in diesem Fall wird ebenso eine Parkraumneuordnung erforderlich.			
Maßnahmhöhe: hoch	Kosten: 9.000 €	Umsetzung:	mittelfristig
Hinweise:	-

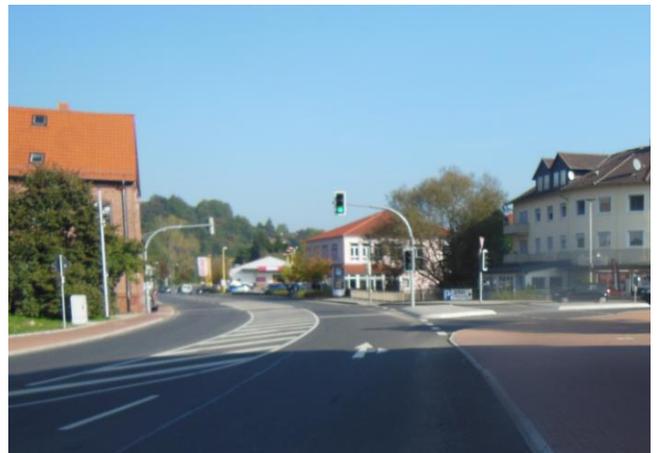
Straßenname:	Wierastraße	Straßenname 2:	Bahnhofstraße
Klassifizierung:	Bundesstraße	Nummer:	B454
Beschreibung des IST-Zustandes:	Am Knotenpunkt Wierastraße / Bahnhofsstraße existiert derzeit keine Radverkehrsführung. Aufgrund der Kfz-Verkehrsführung ist es für den Radverkehr nicht möglich, in alle Fahrtrichtungen sicher und StVo-konform zu fahren.		
Fahrkomfort:	schlecht	Verkehrssicherheit:	hohe Gefahr

Maßnahmengruppe 1:	Markierungsmaßnahme	Maßnahmentyp 1:	Markierung Radfahrstreifen
Maßnahmengruppe 2:	Markierungsmaßnahme	Maßnahmentyp 2:	Markierung Abbiegestreifen
Beschreibung der Maßnahme:	Markierung eines Abbiegestreifens im Bereich des Rechtsabbiegers (Bahnhofstr. - siehe Foto links) sowie Überleitung dessen in einen im Bereich der Sperrfläche B454 vorgesehenen Haltebereich. Weiterhin sollten, wie in Maßnahmen 3007 vorgeschlagen, auf der B454 Radfahrstreifen / Radverkehrsfurten markiert werden.		
Maßnah	hoch	Kosten:	5.000 €
		Umsetzung:	kurzfristig
Hinweise:	Die Umsetzung des Abbiegestreifens kann getrennt von der Umsetzung des Radfahrstreifens auf der B454 gesehen werden.

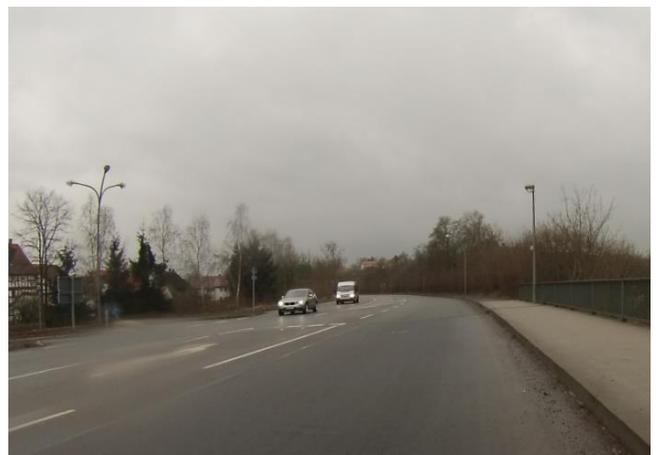
Straßenname:	Walkmühlenweg	Straßenname 2:	Steingasse
Klassifizierung:	Bundesstraße	Nummer:	B454
Beschreibung des IST-Zustandes:	Der Radverkehr fährt auf der B454 im Bereich der Einmündung aufgrund fehlender Radverkehrsanlagen im Mischverkehr.		
Fahrkomfort:	sehr schlecht	Verkehrssicherheit:	hohe Gefahr

Maßnahmengruppe 1: Markierungsmaßnahme	Maßnahmentyp 1: Anordnung bevorrechtigter Radfahrerfurt
Maßnahmengruppe 2: Markierungsmaßnahme	Maßnahmentyp 2: Markierung Abbiegestreifen

Beschreibung der Maßnahme:
 Im Zuge der Umsetzung der Radverkehrsstreifen entlang der B454 sollten im Bereich des Knotens Radverkehrsfurten markiert werden. Für Linksabbieger, die von der B454 in die Steingasse abbiegen möchten, sollte geprüft werden, ob ein Linksabbiegestreifen zusätzlich markiert werden kann.

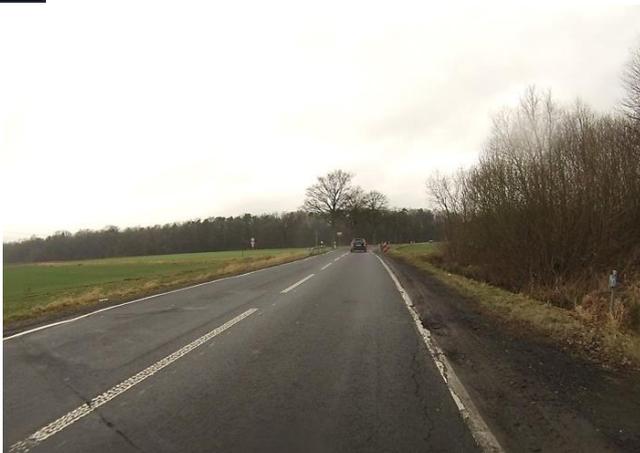
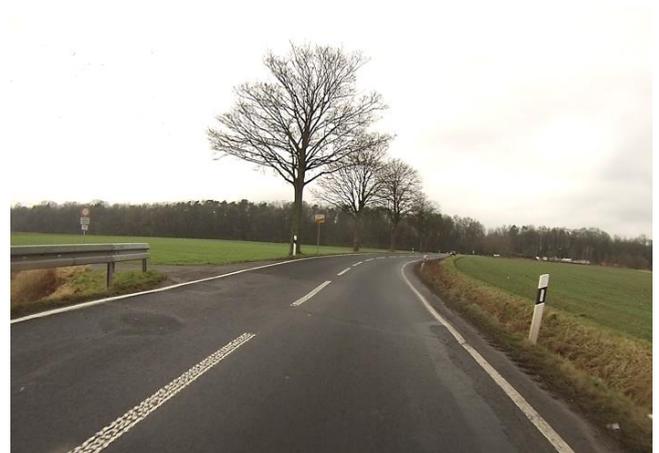
Maßnahmennummer: 1012

Straßenname: L3067	Straßenname 2: zw. Wegebach und Wirtschaftsweg
Klassifizierung: Landesstraße	Nummer: L3067
Beschreibung des IST-Zustandes: Im Rahmen der Führung der Pendleroute fährt der Radverkehr auf einem kurzen Abschnitt der L3067 im Mischverkehr auf der Fahrbahn.	
Fahrkomfort: mittel	Verkehrssicherheit: mittlere Gefahr

Maßnahmengruppe 1: Markierungsmaßnahme	Maßnahmentyp 1: Markierung Schutzstreifen	
Maßnahmengruppe 2:	Maßnahmentyp 2:	
Beschreibung der Maßnahme: Es wird empfohlen zu prüfen, ob in dem kurzen beschriebenen Abschnitt beidseitige Schutzstreifen markiert werden könnten. Es handelt sich um eine derzeit nicht StVO-konforme Lösung.		
Maßnah mittel	Kosten: 1.200 €	Umsetzung: mittelfristig
Hinweise: -

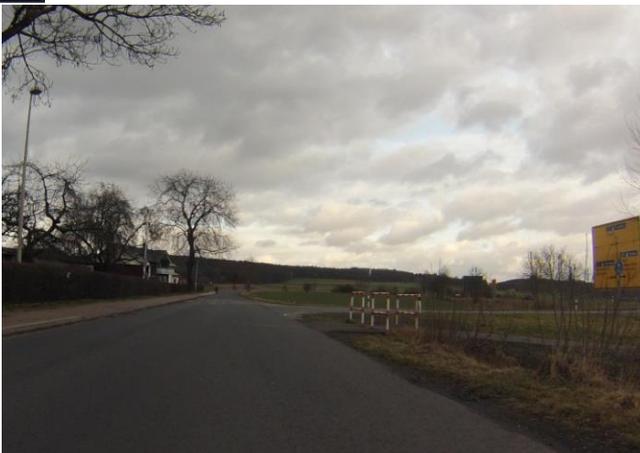
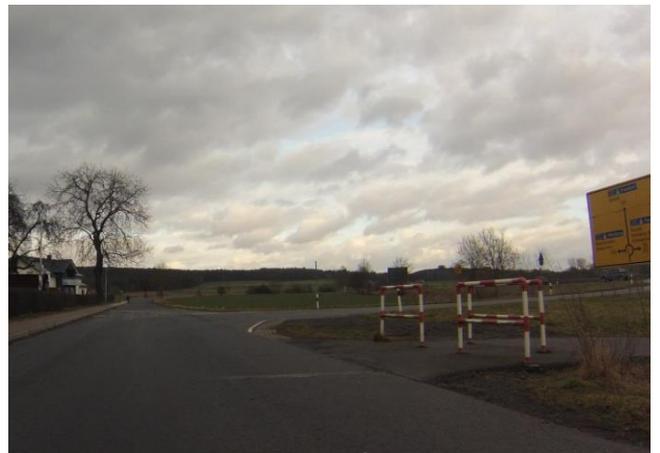
Straßenname:	Abbé-Pierre-Dentin Straße	Straßenname 2:	Unterführung B454 Ri. Steina
Klassifizierung:	Gemeindestraße	Nummer:	-
Beschreibung des IST-Zustandes:	Der Radverkehr wird im Bereich der Unterführung B454 Ri. Steina durch eine mit zu engen Abständen gestellte Umlaufsperrung behindert.		
Fahrkomfort:	schlecht	Verkehrssicherheit:	mittlere Gefahr

Maßnahmengruppe 1: bauliche Maßnahme	Maßnahmentyp 1: Umbau Umlaufsperrung / Poller	
Maßnahmengruppe 2:	Maßnahmentyp 2:	
Beschreibung der Maßnahme: Es wird empfohlen, eine der drei Umlaufsperrungen zu entfernen sowie die beiden anderen durch Schrägstellen radfahrgerecht umzugestalten.		
Maßnahmhöhe: hoch	Kosten: 500 €	Umsetzung: kurzfristig
Hinweise: -

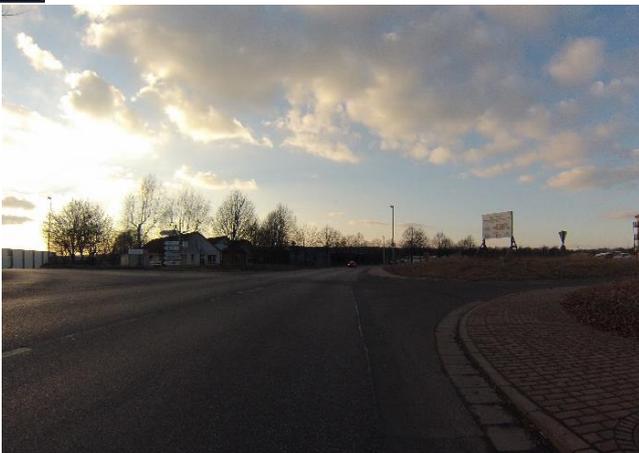
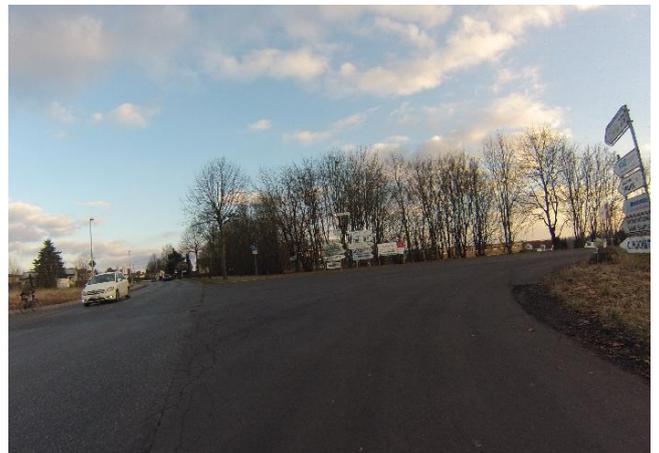
Straßenname:	Hessenallee	Straßenname 2:	An der Feuerwache
Klassifizierung:	Gemeindestraße	Nummer:	-
Beschreibung des IST-Zustandes:	Der Radverkehr biegt dem Verlauf der Pendlerroute folgend von der Hessenallee in die Straße "An der Feuerwache" von der Hauptstraße (Hessenallee) ab.		
Fahrkomfort:	mittel	Verkehrssicherheit:	mittlere Gefahr

Maßnahmengruppe 1: Markierungsmaßnahme	Maßnahmentyp 1: Markierung Abbiegestreifen	
Maßnahmengruppe 2:	Maßnahmentyp 2:	
Beschreibung der Maßnahme: Überleitung der in Maßnahme 1016 empfohlenen Schutzstreifen in einen Abbiegestreifen in Richtung An der Feuerwache.		
Maßnah mittel	Kosten: 1.000 €	Umsetzung: kurzfristig
Hinweise: -

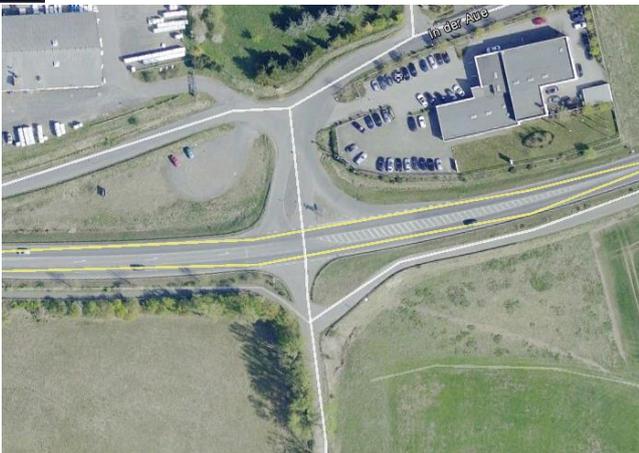
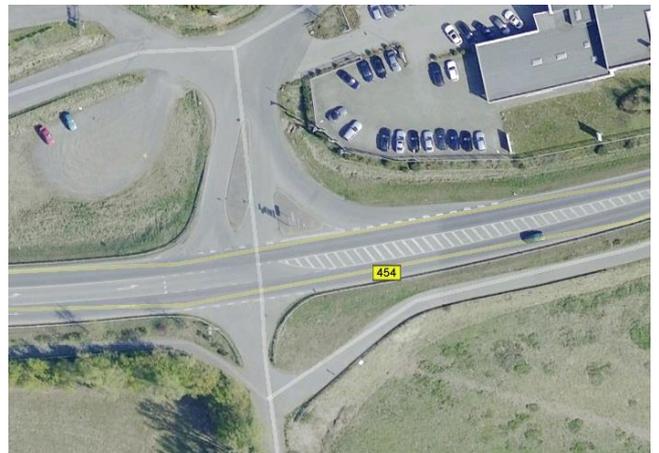
Straßenname: B454	Straßenname 2: Querung (In der Aue)
Klassifizierung: Bundesstraße	Nummer: B454
Beschreibung des IST-Zustandes:	Der Radverkehr wechselt zwischen der nördlichen und der südlichen Führung entlang der B454 zwischen einem gem. Geh- und Radweg auf einen Damm und die nördlich gelegene Straße "In der Aue".
Fahrkomfort: mittel	Verkehrssicherheit: hohe Gefahr

Maßnahmengruppe 1: bauliche Maßnahme	Maßnahmentyp 1: Ausbau des bestehenden Weges	
Maßnahmengruppe 2: bauliche Maßnahme	Maßnahmentyp 2: Mittelinsel	
Beschreibung der Maßnahme: Bau einer Mittelinsel zur Querung der B454 vom Dammweg in Richtung "In der Aue". Hierbei sollte die vorhandene Sperrfläche genutzt werden. Dabei wird es notwendig, einen asphaltierten Streifen zwischen der B454 und dem Dammweg herzustellen.		
Maßnah mittel	Kosten: 20.000 €	Umsetzung: mittelfristig
Hinweise: -

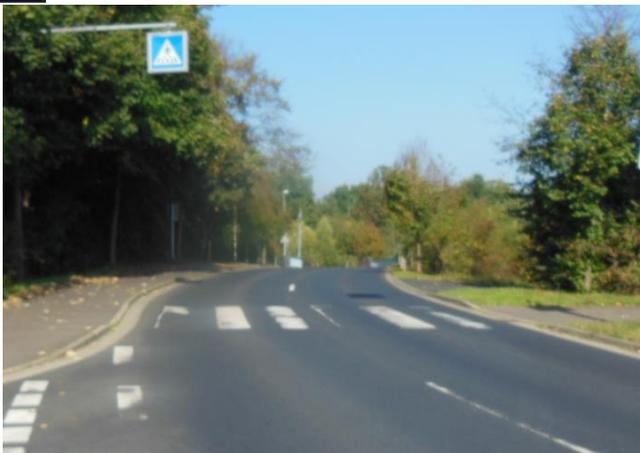
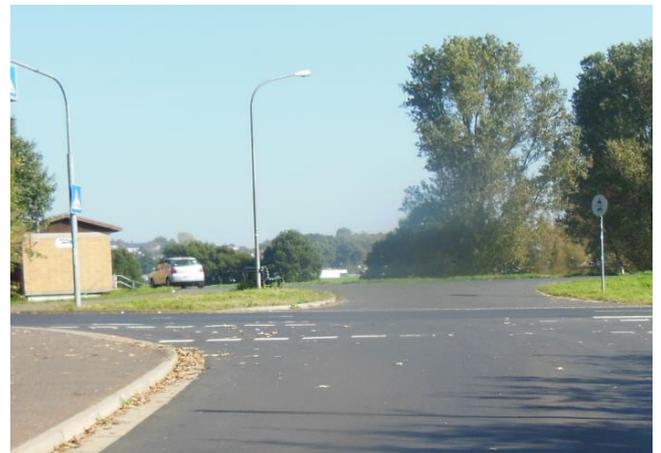
Straßenname:	Apfelgäßchen	Straßenname 2:	Osttangente
Klassifizierung:	Gemeindestraße	Nummer:	-
Beschreibung des IST-Zustandes:	Der Radverkehr quert die Osttangente im Bereich der Einmündung des Apfelgäßchens und dem Dammweg an der Schwalm Aue. Aufgrund der Kuppe sind Kfz nur schwer zu erkennen.		
Fahrkomfort:	mittel	Verkehrssicherheit:	mittlere Gefahr

Maßnahmengruppe 1:	bauliche Maßnahme	Maßnahmentyp 1:	Mittelinsel
Maßnahmengruppe 2:		Maßnahmentyp 2:	
Beschreibung der Maßnahme: Es wird empfohlen, im Rahmen eines Umbaus des Knotens eine langgezogene überfahrbare Mittelinsel im gesamten Bereich zwischen Fußgängerüberweg und der Einmündung Apfelgäßchen herzustellen. Hierdurch können Fußgänger und Radfahrer sicher queren. Die Fahrbahn ist um ca. 1,5 bis 2,0 m zu verbreitern.			
Maßnah	mittel	Kosten:	75.000 €
Hinweise:		Umsetzung:	langfristig

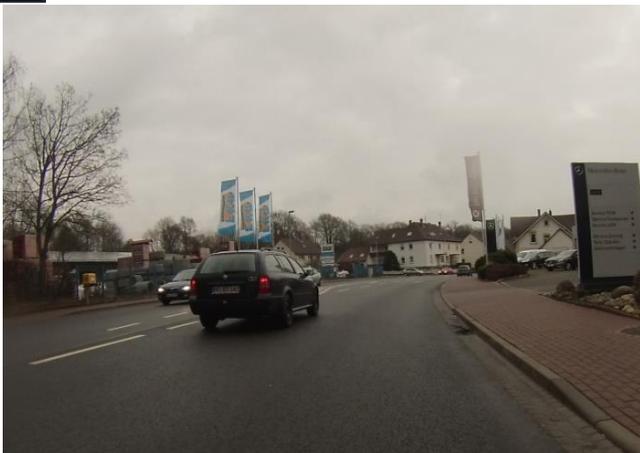
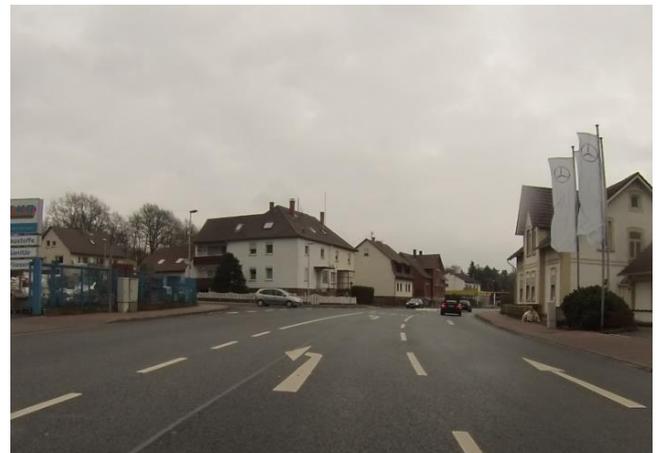
Maßnahmennummer: 2005

Straßenname: Friedrich-Ebert-Straße	Straßenname 2: Industriestraße
Klassifizierung: Bundesstraße	Nummer: B454
Beschreibung des IST-Zustandes: An der Einmündung der Industriestraße verzweigen sich die Pendlerroute P1 und P2. Derzeit ist keine Radverkehrsanlage vorhanden.

Fahrkomfort: schlecht

Verkehrssicherheit: hohe Gefahr

Im Zuge der Umsetzung der Radverkehrsstreifen entlang der B454 sollte im Bereich der Einmündung der Industriestraße eine Radfahrerfurt markiert werden. Markierung eines Abbiegestreifens für Linkabbieger von der F.-E.-Str. in Richtung Industriestraße innerhalb des vorhandenen Abbiegestreifens.

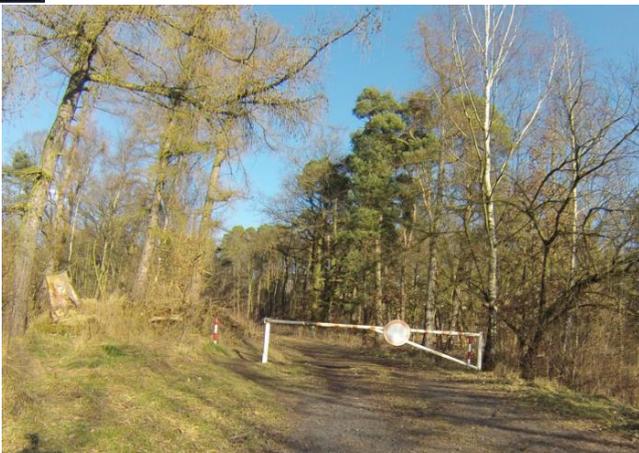
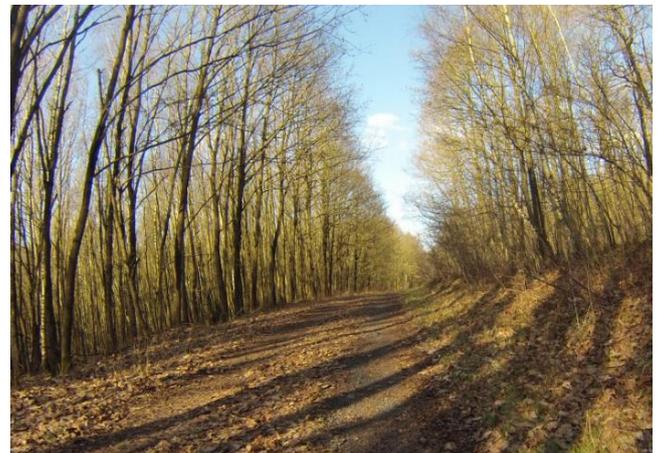
Straßenname:	Verlängerung Industriestraße	Straßenname 2:	Ri. Allendorf
Klassifizierung:	Land- oder Fortswirtschaftlicher	Nummer:	-
Beschreibung des IST-Zustandes:	Die Pendlerroute 2 folgt dem Verlauf der Militärstraße Richtung Allendorf. Es handelt sich um einen nicht für den Radverkehr freigegeben Weg, der mit einer wassergebundenen Decke befestigt ist.		
Fahrkomfort:		Verkehrssicherheit:

Maßnahmengruppe 1: bauliche Maßnahme	Maßnahmentyp 1: Ausbau des bestehenden Weges	
Maßnahmengruppe 2: verkehrsbehördliche Anordnung	Maßnahmentyp 2: sonstiges	
Beschreibung der Maßnahme:		
Kurzfristig: Freigabe des forstwirtschaftlichen Wegs für den Radverkehr durch entfernen/ umgestalten der Schranke und Austausch des Vz 250 durch Vz 260, Oberflächenverbesserungen. Langfristig: asphaltierter Wegeausbau.		
Maßnah mittel	Kosten: 90.000 €	Umsetzung: mittelfristig
Hinweise: Kosten: Asphaltierung

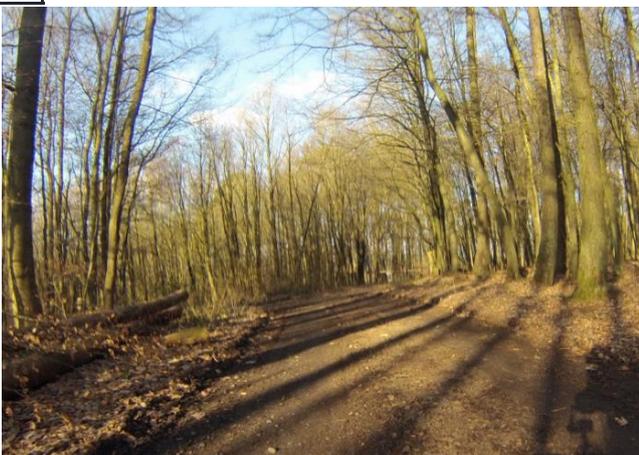
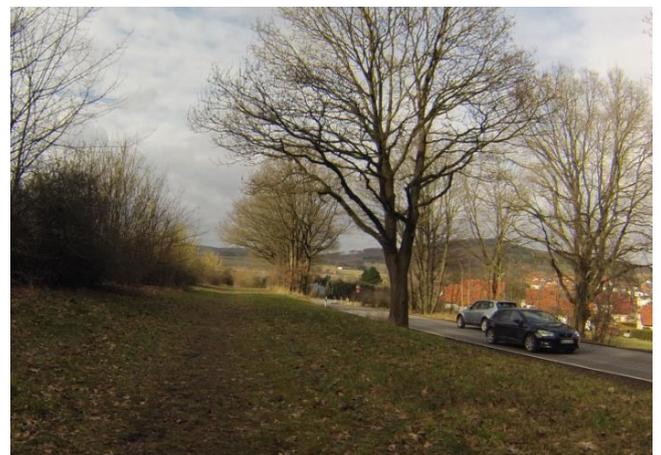
Straßenname: Waldweg / Lücke	Straßenname 2: zw. Betonplattenweg und Allendorf
Klassifizierung: Land- oder Fortswirtschaftlicher	Nummer: -
Beschreibung des IST-Zustandes: Der vorhandene Betonplattenweg zwischen Treysa und Allendorf geht in einen befestigten Forstweg und nachfolgend in einen ausgefahrenen Trampelpfad über.	
Fahrkomfort: schlecht	Verkehrssicherheit: mittlere Gefahr

Maßnahmengruppe 1: bauliche Maßnahme	Maßnahmentyp 1: Ausbau des bestehenden Weges	
Maßnahmengruppe 2: bauliche Maßnahme	Maßnahmentyp 2: Neubau	
Beschreibung der Maßnahme: Asphaltierter Ausbau des Forstweges / Trampelpfades auf einer Breite von 3,0 m sowie Herstellung eines gemeinsamen Geh- und Radweges entlang der L3067 bis zum Ortseingang Allendorf. Abstimmung mit den Naturschutzbehörden (Kreis bzw. RP) erforderlich.		
Maßnah mittel	Kosten: 130.000 €	Umsetzung: mittelfristig
Hinweise:

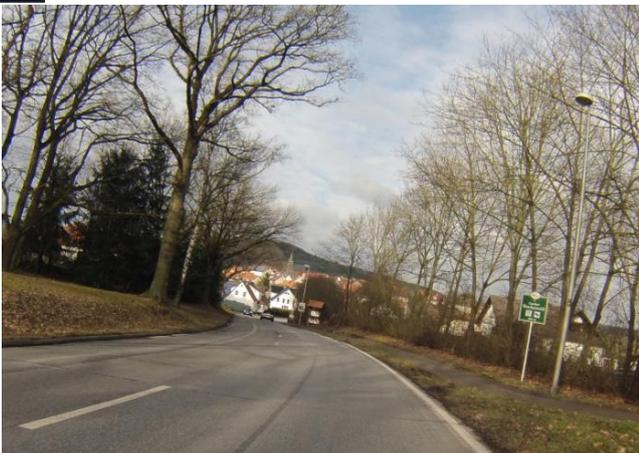
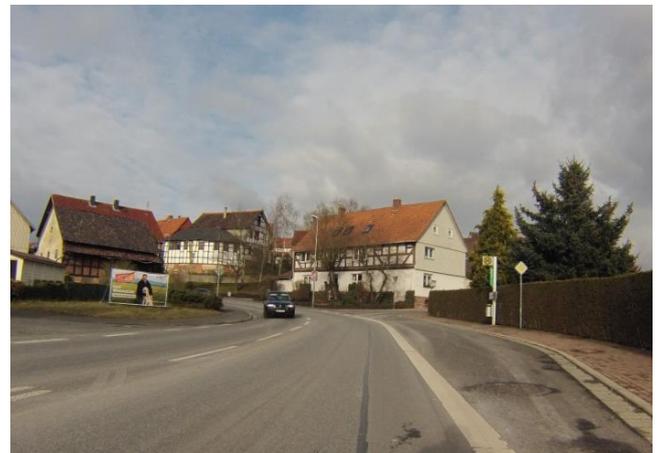
Straßenname: L3067	Straßenname 2: zw. südl. Ortseingang und Heidecke
Klassifizierung: Landesstraße	Nummer: L3067
Beschreibung des IST-Zustandes: Im Gemeindegebiet Allendorf fährt der Radverkehr auf der L3067 im Mischverkehr auf der Fahrbahn.	
Fahrkomfort: mittel	Verkehrssicherheit: mittlere Gefahr

Maßnahmengruppe 1: Markierungsmaßnahme	Maßnahmentyp 1: Markierung Schutzstreifen
Maßnahmengruppe 2:	Maßnahmentyp 2:
Beschreibung der Maßnahme: Es wird empfohlen, jeweils einseitig bergseitige Schutzstreifen zu markieren.

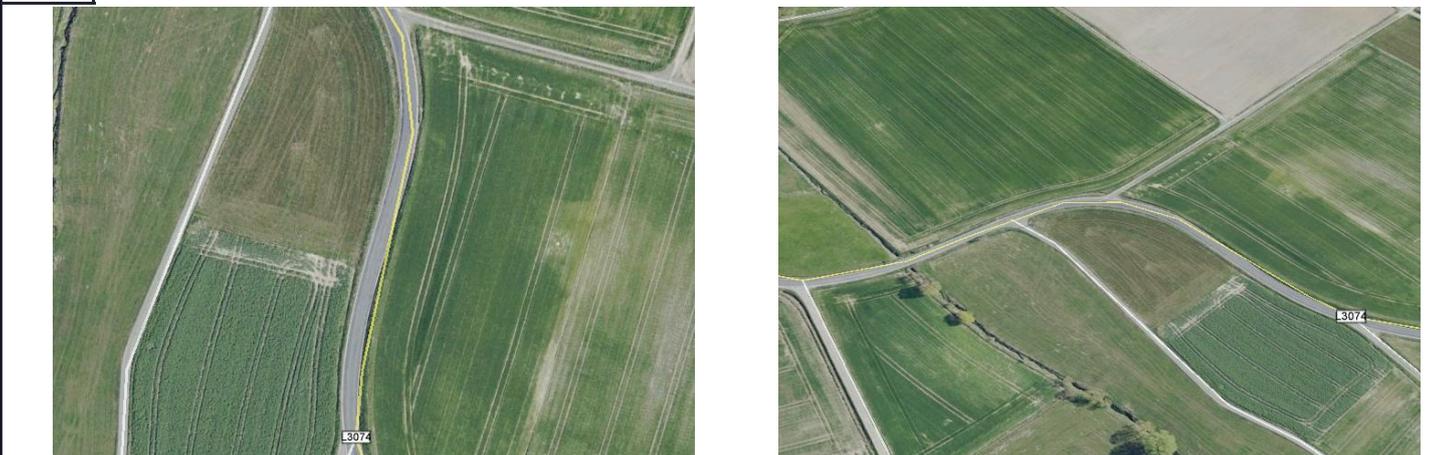
Straßenname: L3074	Straßenname 2: südl. Michelsberg
Klassifizierung: Landesstraße	Nummer: L3074
Beschreibung des IST-Zustandes: Im Verlauf der Pendlerroute P2 fährt der Radverkehr auf einem kurzen Abschnitt (150 m) der L3074 im Mischverkehr auf der Fahrbahn.	
Fahrkomfort: mittel	Verkehrssicherheit: mittlere Gefahr

Maßnahmengruppe 1: Markierungsmaßnahme	Maßnahmentyp 1: Markierung Schutzstreifen	
Maßnahmengruppe 2:	Maßnahmentyp 2:	
Beschreibung der Maßnahme: Es wird empfohlen, aufgrund der im Verhältnis geringen Verkehrsbelastung Schutzstreifen außerorts zu markieren. Es handelt sich um eine derzeit noch nicht StVO-konforme Lösung. Nach Möglichkeit könnte der Schutzstreifen auch zwischen Wolfshainsiedlung und Michelsberg angelegt werden (B II.-Ordnung).		
Maßnah gering	Kosten: 1.500 €	Umsetzung: mittelfristig
Hinweise: -

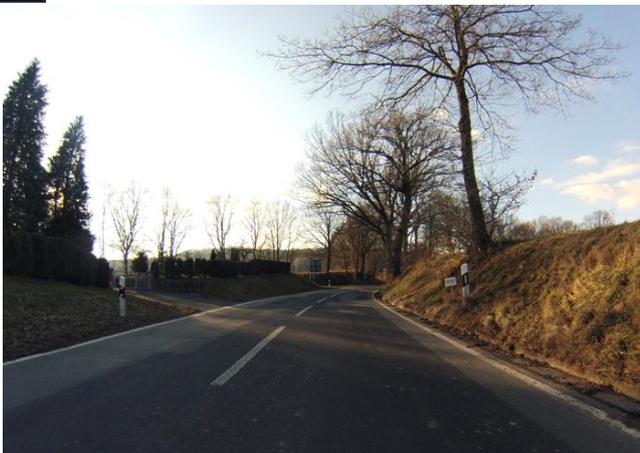
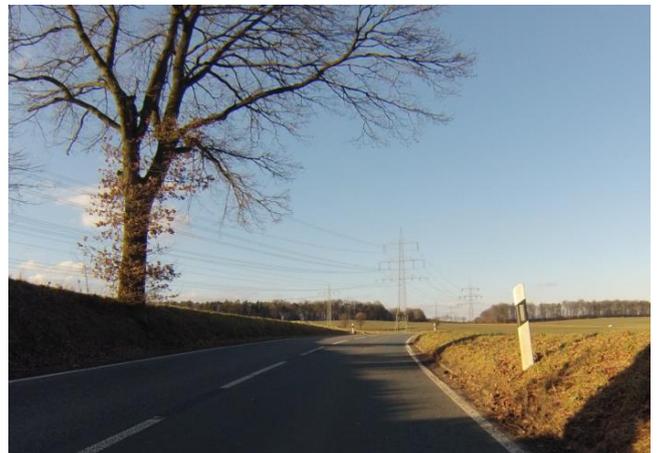
Straßenname: L3074	Straßenname 2: zw. Michelsberg und Grenze Ri Neuenta
Klassifizierung: Landesstraße	Nummer: L3074
Beschreibung des IST-Zustandes: Der Radverkehr fährt außerorts auf der L3074 zwischen Michelsberg und Neuenta im Mischverkehr auf der Fahrbahn.	
Fahrkomfort: mittel	Verkehrssicherheit: mittlere Gefahr

Maßnahmengruppe 1: Markierungsmaßnahme	Maßnahmentyp 1: Markierung Schutzstreifen
Maßnahmengruppe 2:	Maßnahmentyp 2:
Beschreibung der Maßnahme: Es wird empfohlen aufgrund der im Verhältnis geringen Verkehrsbelastung Schutzstreifen außerorts zu markieren. Es handelt sich um eine derzeit noch nicht StVO-konforme Lösung.	
Maßnah gering	Kosten: 13.200 €
	Umsetzung: langfristig
Hinweise: Abstimmung mit der Nachbarkommune Neuenta und Hessen mobil über Weiterführung der Route Ri. Borken

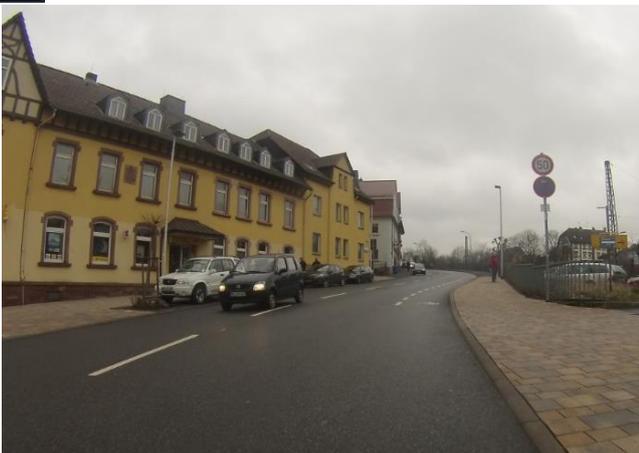
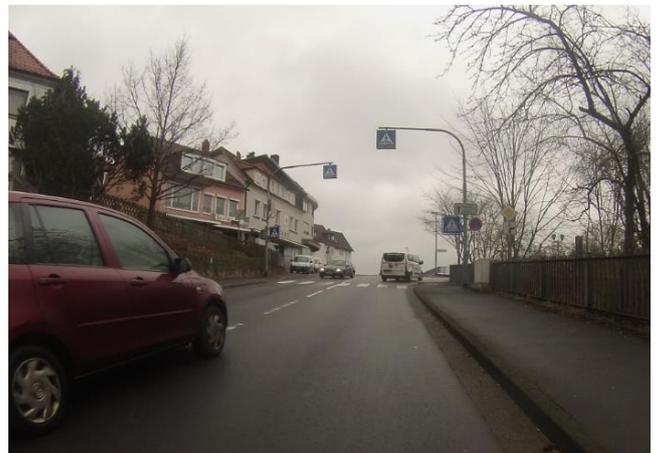
Straßenname:	Bahnhofstraße	Straßenname 2:	zw. Post und Zwalmstraße
Klassifizierung:	Landesstraße	Nummer:	L3145
Beschreibung des IST-Zustandes:	Auf der Bahnhofstraße ist bergseitig ein kurzer Schutzstreifen angelegt (ca. 50 m).		
Fahrkomfort:	mittel	Verkehrssicherheit:	mittlere Gefahr

Maßnahmengruppe 1:	Markierungsmaßnahme	Maßnahmentyp 1:	Markierung Schutzstreifen
Maßnahmengruppe 2:		Maßnahmentyp 2:	
Beschreibung der Maßnahme:	Die vorhandene Markierung sollte aufgegriffen werden, und der Schutzstreifen bergseitig bis zum Knotenpunkt Zwalmstraße / Wasenberger Straße verlängert werden.		
Maßnah	mittel	Kosten:	600 €
Hinweise:	-	Umsetzung:	kurzfristig

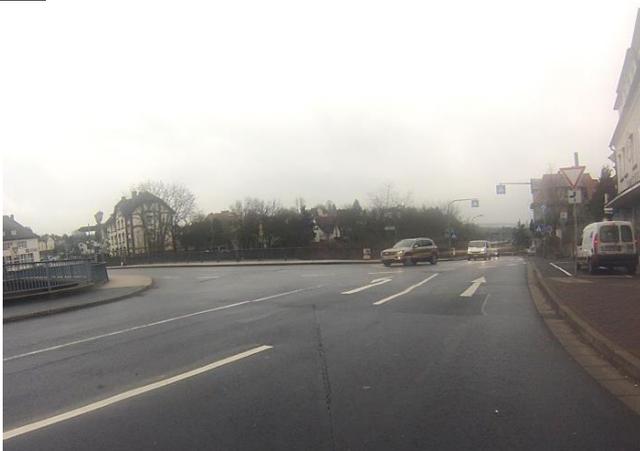
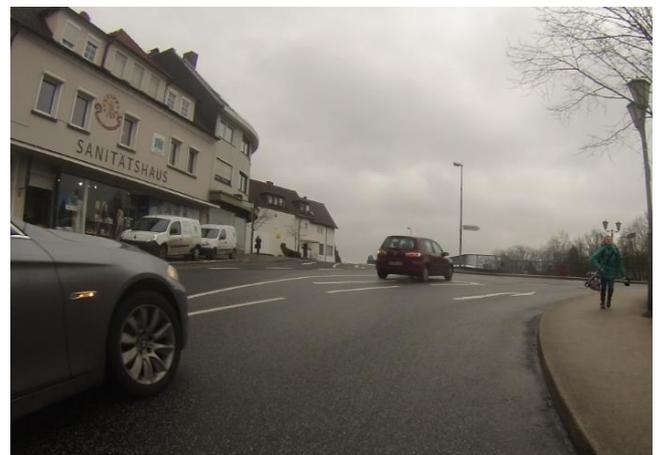
Straßenname:	Bahnhofstraße	Straßenname 2:	Zwalmstraße
Klassifizierung:	Landesstraße	Nummer:	L3145
Beschreibung des IST-Zustandes:	Der Radverkehr fährt am Knotenpunkt Bahnhofstraße / Wasenberger Straße / Zwalmstraße im Mischverkehr. Es gibt derzeit keine Möglichkeit, von der Zwalmstraße (Ri. Norden) in die Mainzer Gasse einzubiegen.		
Fahrkomfort:	schlecht	Verkehrssicherheit:	mittlere Gefahr

Maßnahmengruppe 1:	Markierungsmaßnahme	Maßnahmentyp 1:	Markierung Abbiegestreifen
Maßnahmengruppe 2:	Markierungsmaßnahme	Maßnahmentyp 2:	Fahrradpiktogramm mit Pfeil
Beschreibung der Maßnahme: Es wird empfohlen, am Knotenpunkt einen Abbiegestreifen zu markieren um dem Radverkehr zu ermöglichen, von der Zwalmstraße in die Mainzer Gasse einzubiegen. Um dem Verlauf der Pendler Routen zu entsprechen wird empfohlen, den in Maßnahme 3002 vorgeschlagenen Schutzstreifen in Fahrradpiktogramme überlaufen zu lassen.			
Maßnah	hoch	Kosten:	3.000 €
Hinweise:		Umsetzung:	kurzfristig

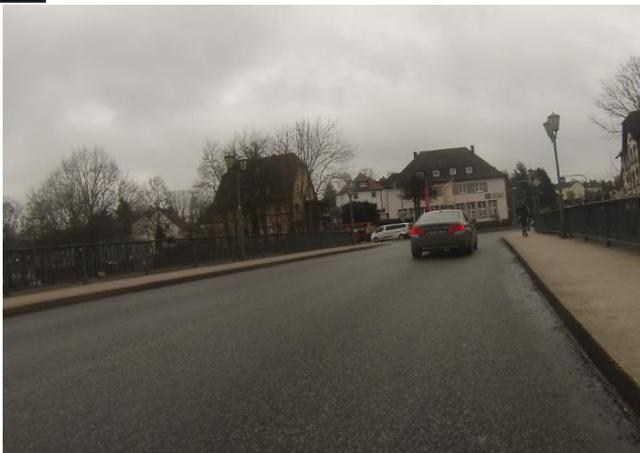
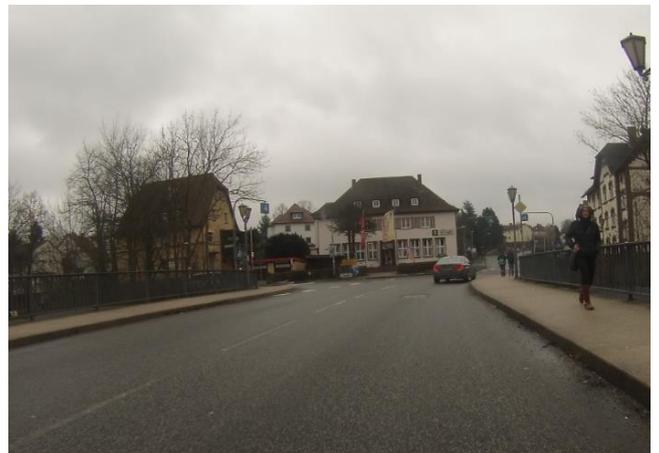
Straßenname:	Wasenberger Straße	Straßenname 2:	Brücke über Bahnstrecke
Klassifizierung:	Landesstraße	Nummer:	L3145
Beschreibung des IST-Zustandes:	Der Radverkehr quert über die Wasenberger Straße die Eisenbahnstrecke. Es ist derzeit keine Radverkehrsanlage vorhanden.		
Fahrkomfort:	mittel	Verkehrssicherheit:	mittlere Gefahr

Maßnahmengruppe 1: Markierungsmaßnahme	Maßnahmentyp 1: Markierung Piktogrammspur
Maßnahmengruppe 2:	Maßnahmentyp 2:
Beschreibung der Maßnahme:	
Es werden beidseitige Markierungen von Fahrradpiktogrammen als Piktogrammspur über die Brücke empfohlen.

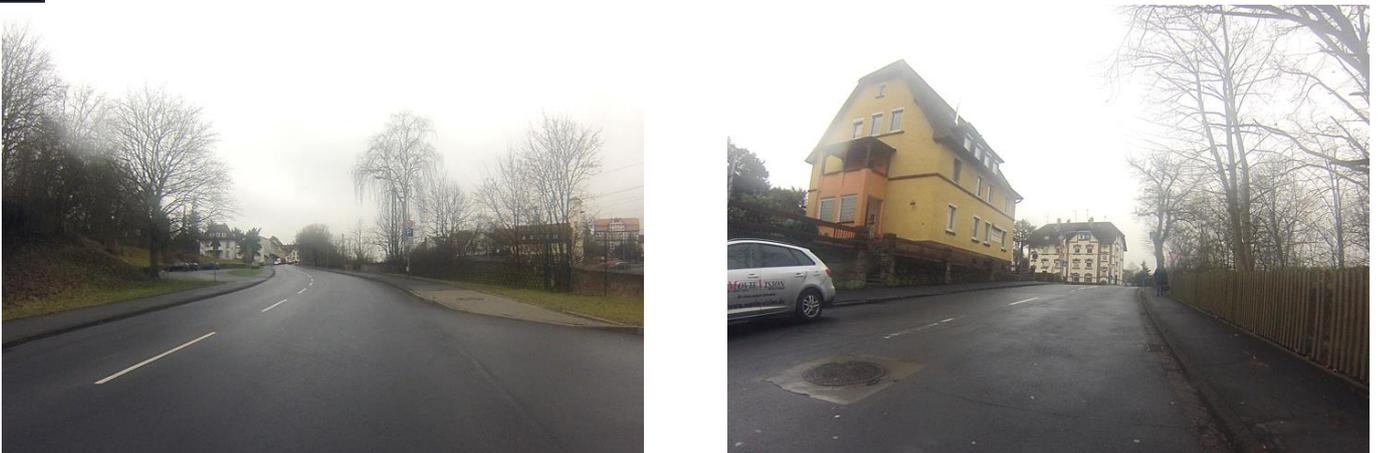
Straßenname:	Ascheröder Straße	Straßenname 2:	zw. Wasenberger Straße und Abzweig B
Klassifizierung:	Kreisstraße	Nummer:	K104
Beschreibung des IST-Zustandes:	Der Radverkehr fährt auf der Ascheröder Straße im Mischverkehr auf der Fahrbahn. Es handelt sich um einen Streckenabschnitt mit einer Steigung in Richtung Wasenberger Straße.		
Fahrkomfort:	Verkehrssicherheit:

Maßnahmengruppe 1: Markierungsmaßnahme	Maßnahmentyp 1: Markierung Schutzstreifen	
Maßnahmengruppe 2: Markierungsmaßnahme	Maßnahmentyp 2: geteilte Mittelinsel	
Beschreibung der Maßnahme: Um den langsam bergauf fahrenden Radverkehr besser zu schützen wird empfohlen, einen bergseitigen Schutzstreifen anzulegen. Im Bereich der Überleitung Ascheröder Straße auf den Bahnradweg wird empfohlen, im Kurvenbereich eine geteilte und überfahrbare Mittelinsel anzulegen.		
Maßnah mittel	Kosten: 8.000 €	Umsetzung: kurzfristig
Hinweise: -

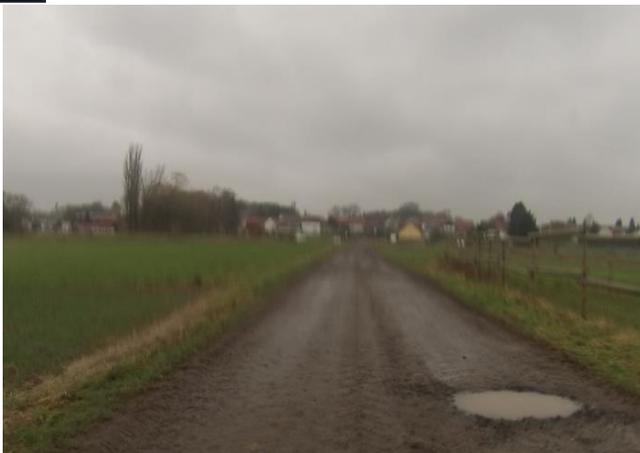
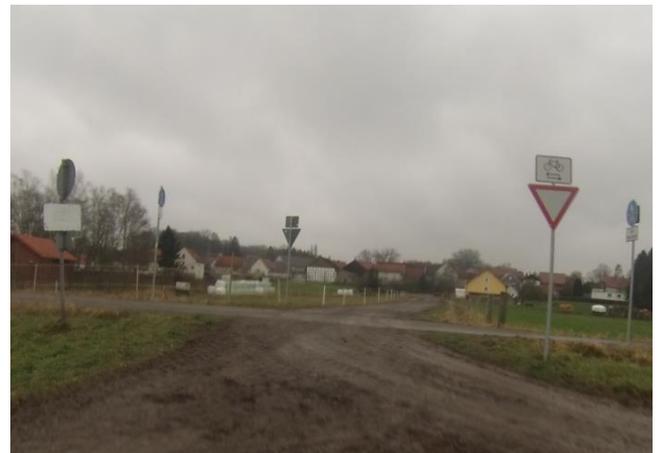
Maßnahmennummer: 3007

Straßenname: Landwirtschaftlicher Weg	Straßenname 2: zw. Ascherode und Rückhaltebecken/Sc
Klassifizierung: Land- oder Fortwirtschaftlicher	Nummer: -
Beschreibung des IST-Zustandes: Der vorhandene landwirtschaftliche Weg in der Schwalm Aue ist mit einer wassergebundenen Oberfläche befestigt. Diese Oberfläche ist teilweise mangelhaft (Schlaglöcher, schlammig).	
Fahrkomfort: mittel	Verkehrssicherheit: geringe Gefahr

Maßnahmengruppe 1: bauliche Maßnahme	Maßnahmentyp 1: Ausbau des bestehenden Weges	
Maßnahmengruppe 2:	Maßnahmentyp 2:	
Beschreibung der Maßnahme: Es wird empfohlen, den Ausbau des bestehenden Wirtschaftsweges mit einer asphaltierten Oberfläche zu prüfen, alternativ sollte der Weg mittels Oberflächenverbesserung in einen akzeptableren Zustand versetzt werden. Abstimmung mit den Naturschutzbehörden (Kreis bzw. RP) erforderlich.		
Maßnah gering	Kosten: 60.000 €	Umsetzung: mittelfristig
Hinweise: -

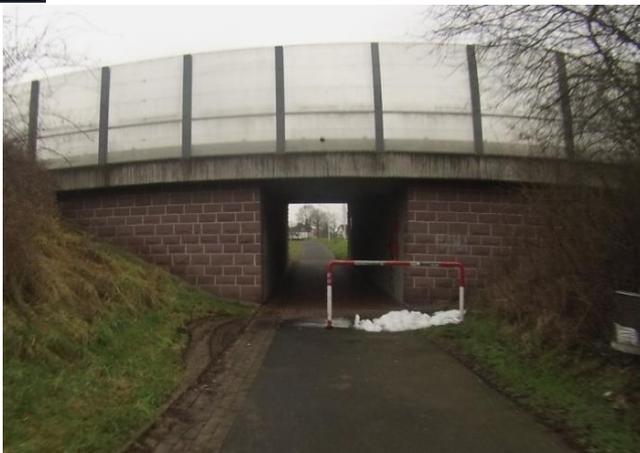
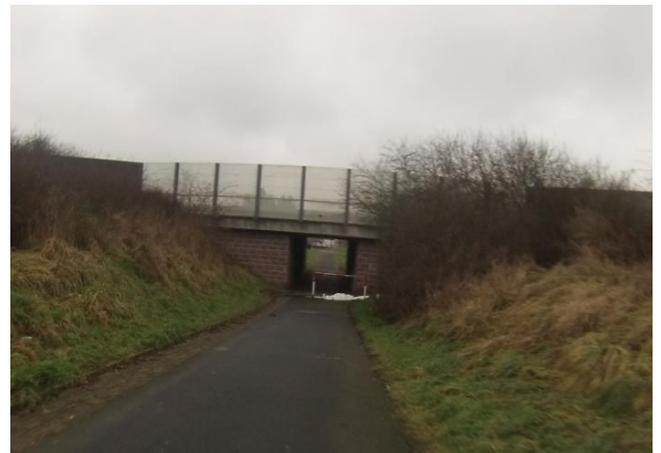
Straßenname: Unterführung B454	Straßenname 2: Verlängerung Wiesenweg
Klassifizierung: Fuß- und Radverbindung	Nummer: -
Beschreibung des IST-Zustandes: Im Bereich der Unterführung der B454 zwischen Ziegenhain und Treysa ist eine Umlaufsperr angeordnet.	
Fahrkomfort: schlecht	Verkehrssicherheit: hohe Gefahr

Maßnahmengruppe 1: bauliche Maßnahme	Maßnahmentyp 1: Umbau Umlaufsperr / Poller
Maßnahmengruppe 2:	Maßnahmentyp 2:
Beschreibung der Maßnahme: Es wird aus Sicherheits- und Komfortgründen empfohlen, die Umlaufsperr zu entfernen.

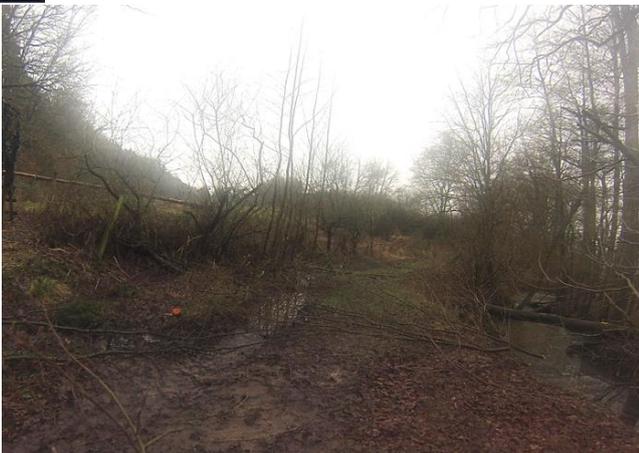
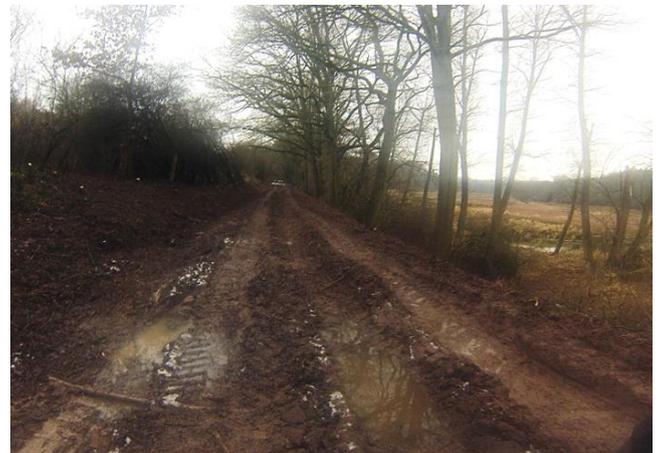
Straßenname:	Forstwirtschaftlicher Weg	Straßenname 2:	zw. Wiera und Treysa entlang FFH-Gebi
Klassifizierung:	Land- oder Forstwirtschaftlicher	Nummer:	-
Beschreibung des IST-Zustandes:	Der vorhandene Forstweg entlang des Naturschutzgebietes Wieragrund ist in einem sehr schlechten Zustand (schlammig, Pfützen, etc.) und derzeit nicht nutzbar.		
Fahrkomfort:	sehr schlecht	Verkehrssicherheit:	geringe Gefahr

Maßnahmengruppe 1: bauliche Maßnahme	Maßnahmentyp 1: Ausbau des bestehenden Weges	
Maßnahmengruppe 2:	Maßnahmentyp 2:	
Beschreibung der Maßnahme: Es empfiehlt sich der Ausbau des bestehenden forstwirtschaftlichen Weges mit einer wassergebundenen Oberfläche auf einer Breite von 3,0 m. Abstimmung mit den Naturschutzbehörden (Kreis bzw. RP) erforderlich.		
Maßnah gering	Kosten: 175.000 €	Umsetzung: mittelfristig
Hinweise: -

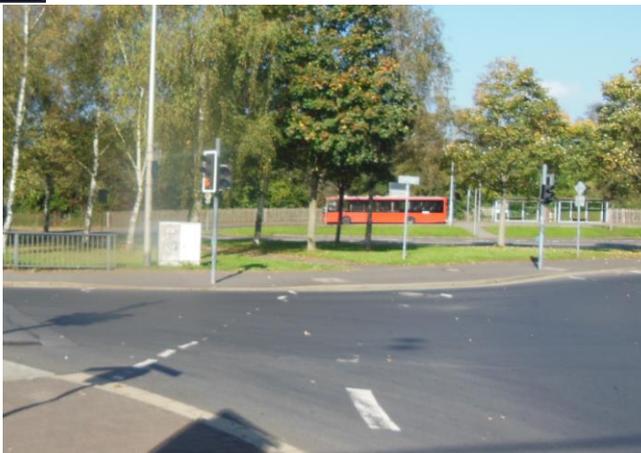
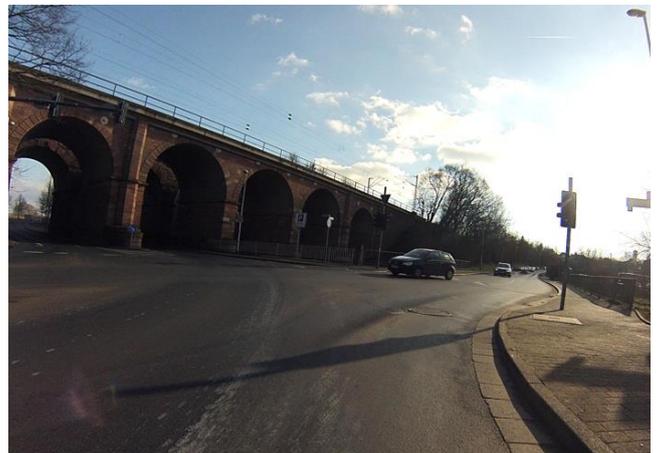
Straßenname: Zwalmstraße Straßenname 2: Osttangente
 Klassifizierung: Gemeindestraße Nummer: -
 Beschreibung des IST-Zustandes: Der Radverkehr wechselt am Knoten vom Seitenraum (Wiegelsweg Richtung Osttangente) auf die Fahrbahn bzw. umgekehrt. Am Knotenpunkt ist keine Radverkehrsführung vorhanden.

Fahrkomfort: mittel Verkehrssicherheit: mittlere Gefahr

Beschreibung der Maßnahme:
 Es wird vorgeschlagen zu prüfen, ob mittels einer Radverkehrsfurt eine Überleitung auf die Fahrbahn hergestellt werden kann. Der Bordstein des aus dem Wiegelsweg kommenden Radweges sollte am Knoten abgesenkt sowie mittels einer kleinen Sperrfläche der Kfz -Verkehr verlangsamt werden.

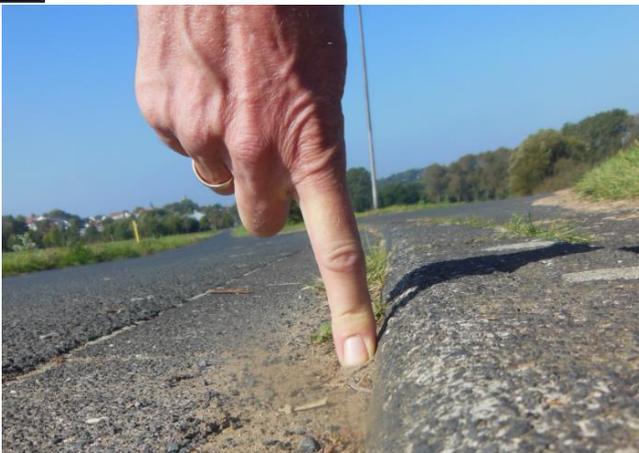
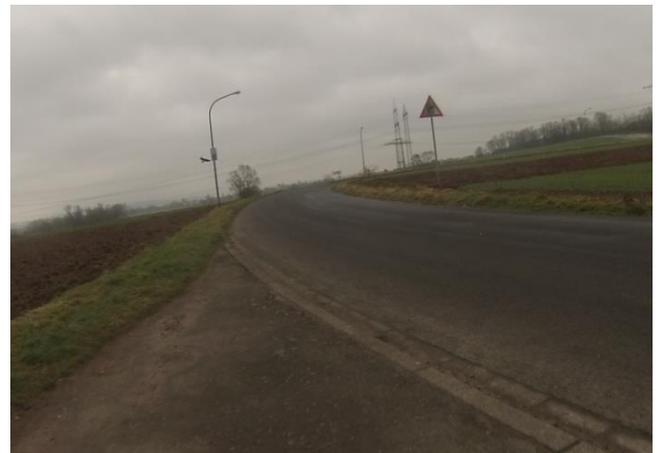
Straßenname: An den Schwalmwiesen	Straßenname 2: Übergang Dammweg auf Straße
Klassifizierung: Gemeindestraße	Nummer: -
Beschreibung des IST-Zustandes: Am Übergang der Straße An den Schwalmwiesen und dem Dammweg stellt einer hoher Bordstein ein Hindernis dar.	
Fahrkomfort: mittel	Verkehrssicherheit: mittlere Gefahr

Maßnahmengruppe 1: bauliche Maßnahme	Maßnahmentyp 1: Bordsteinabsenkung
Maßnahmengruppe 2:	Maßnahmentyp 2:
Beschreibung der Maßnahme: Absenkung des Bordsteines auf Nullniveau.

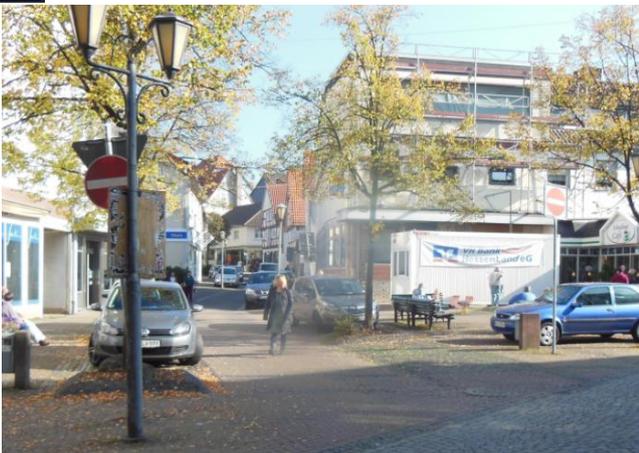
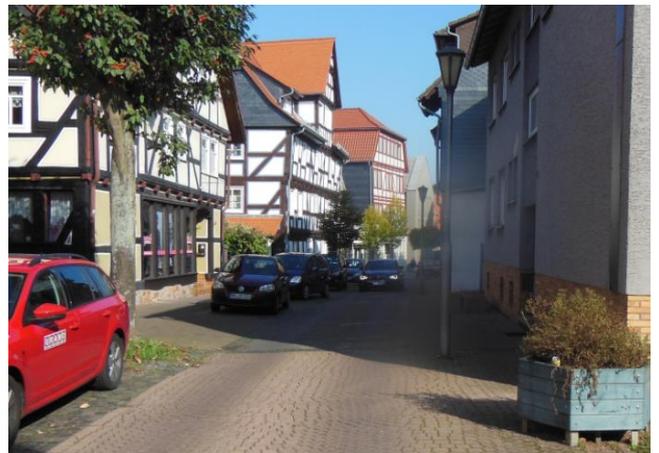
Straßenname:	Wagnergasse	Straßenname 2:	zw. Steingasse und Bahnhofstraße
Klassifizierung:	Gemeindestraße	Nummer:	-
Beschreibung des IST-Zustandes:	Bei der Wagnergasse handelt es sich um eine nicht in Gegenrichtung freigegebene Einbahnstraße. Es handelt sich zwischen Schwalm und Bahnhofsstraße um die einzige flache Alternativstraße zur B454.		
Fahrkomfort:	schlecht	Verkehrssicherheit:	geringe Gefahr

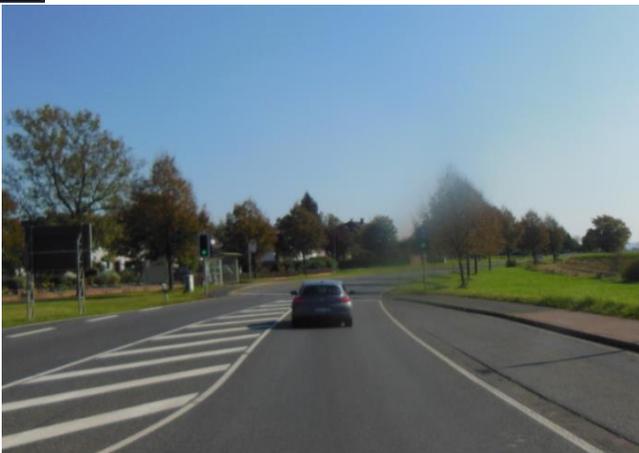
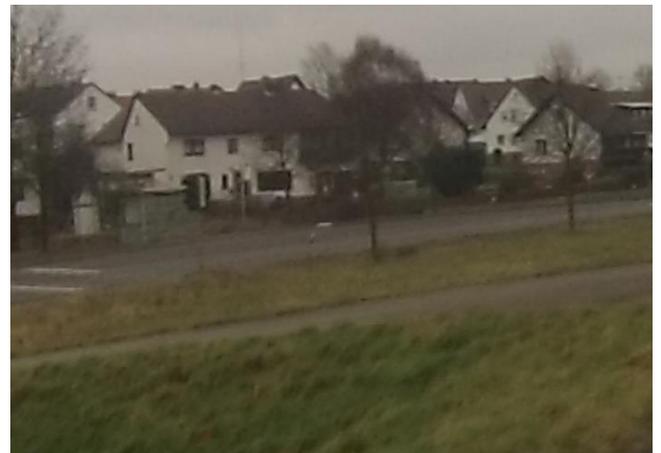
Straßenname: B454	Straßenname 2: L3155 / Ziegenhainer Straße
Klassifizierung: Bundesstraße	Nummer: B454
Beschreibung des IST-Zustandes: Dem Verlauf der Route entsprechend quert die B1-Route die B454 über die vorhandene LSA. Die vorhandenen Gehwege sind in der Breite nicht für den Radverkehr gestaltet.	
Fahrkomfort: mittel	Verkehrssicherheit: mittlere Gefahr

Maßnahmengruppe 1: bauliche Maßnahme	Maßnahmentyp 1: Ausbau des bestehenden Weges
Maßnahmengruppe 2: verkehrsbehördliche Anordnung	Maßnahmentyp 2: Lichtsignalgesteuerte Querungsstelle
Beschreibung der Maßnahme: Verbreiterung der Gehwege auf 2,5 m im Bereich der Bushaltestellen. Asphaltieren des vorhandenen Trampelpfades zur Bushaltestelle (Breite 2,5 m). Die LSA ist entsprechend den Anforderungen des Radverkehrs umzugestalten. Alternativ, kann eine Mittelsinsel in Betracht gezogen werden.	
Maßnah mittel	Kosten: 50.000 €
Umsetzung: mittelfristig	
Hinweise: -

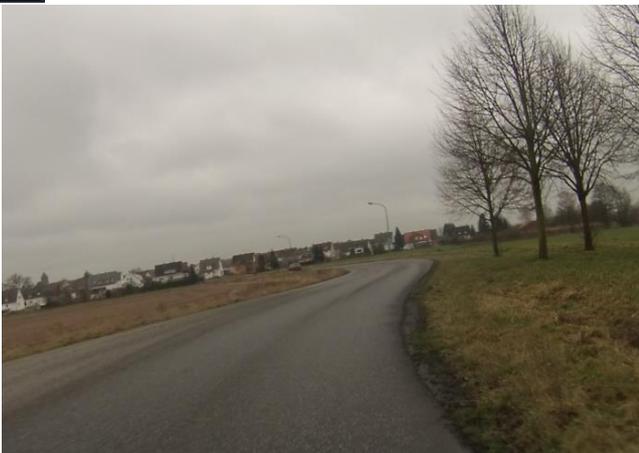
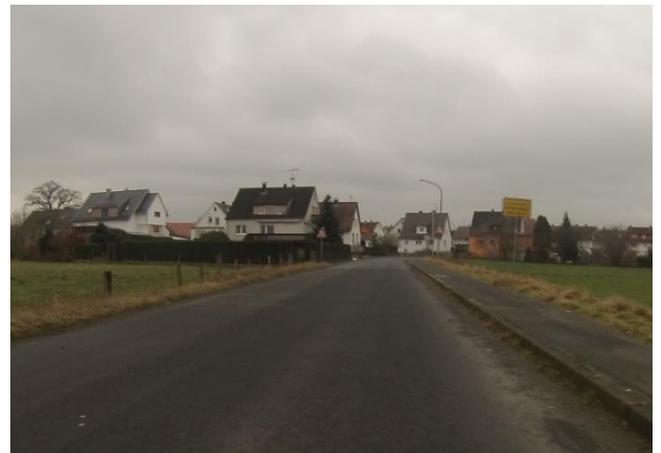
Straßenname: Ziegenhainer Straße	Straßenname 2: zw. Niedergrenzbach und B454/B254
Klassifizierung: Gemeindestraße	Nummer: -
Beschreibung des IST-Zustandes: Bei der Ziegenhainer Straße handelt es sich um eine Einbahnstraße, welche nicht für den Radverkehr geöffnet ist (Außerorts- ohne	
Fahrkomfort: schlecht	Verkehrssicherheit: mittlere Gefahr

Maßnahmengruppe 1: verkehrsbehördliche Anordnung	Maßnahmentyp 1: Radfahren gegen die Einbahnstraße erlaubt
Maßnahmengruppe 2: verkehrsbehördliche Anordnung	Maßnahmentyp 2: zulässige Höchstgeschwindigkeit 30 km/h
Beschreibung der Maßnahme: Es wird vorgeschlagen entsprechend der Verbindungsfunktion für den Radverkehr die Straße in eine Fahrradstraße (Tempo 30) umzuwandeln, die Einbahnstraßenführung sollte beibehalten werden, aber aufgrund der Neureglung (Tempo 30) wird eine Freigabe der Einbahnstraße in Gegenrichtung möglich.	
Maßnah gering	Kosten: 5.000 €
Hinweise: -	Umsetzung: mittelfristig
