Radverkehrs-konzept

Stadt Schwalmstadt

Anlage 2: Maßnahmendatenblätter

8 September 2015

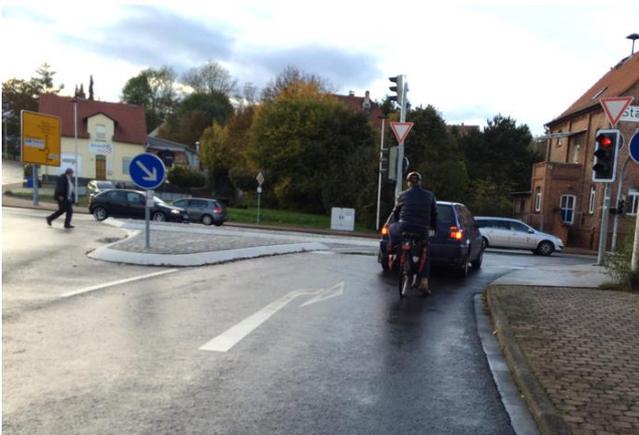
Straßenname:	Wierastraße	Straßenname 2:	Bahnhofstraße
Klassifizierung:	Bundesstraße	Nummer:	B454
Beschreibung des IST-Zustandes:	Am Knotenpunkt Wierastraße / Bahnhofsstraße existiert derzeit keine Radverkehrsführung. Aufgrund der Kfz-Verkehrsführung ist es für den Radverkehr nicht möglich, in alle Fahrtrichtungen sicher und StVo-konform zu fahren.		
Fahrkomfort:	schlecht	Verkehrssicherheit:	hohe Gefahr

Maßnahmengruppe 1:	Markierungsmaßnahme	Maßnahmentyp 1:	Markierung Radfahrstreifen
Maßnahmengruppe 2:	Markierungsmaßnahme	Maßnahmentyp 2:	Markierung Abbiegestreifen
Beschreibung der Maßnahme:	Markierung eines Abbiegestreifens im Bereich des Rechtsabbiegers (Bahnhofstr. - siehe Foto links) sowie Überleitung dessen in einen im Bereich der Sperrfläche B454 vorgesehenen Haltebereich. Weiterhin sollten, wie in Maßnahmen 3007 vorgeschlagen, auf der B454 Radfahrstreifen / Radverkehrsfurten markiert werden.		
Maßnah	hoch	Kosten:	5.000 €
		Umsetzung:	kurzfristig
Hinweise:	Die Umsetzung des Abbiegestreifens kann getrennt von der Umsetzung des Radfahrstreifens auf der B454 gesehen werden.

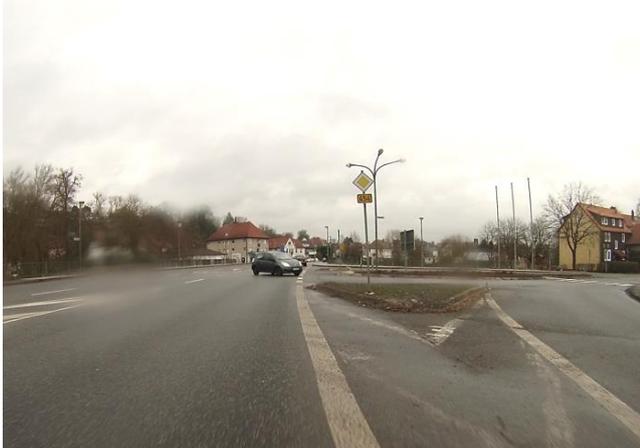
Straßenname:	Walkmühlenweg	Straßenname 2:	Steingasse
Klassifizierung:	Bundesstraße	Nummer:	B454
Beschreibung des IST-Zustandes:	Der Radverkehr fährt auf der B454 im Bereich der Einmündung aufgrund fehlender Radverkehrsanlagen im Mischverkehr.		
Fahrkomfort:	sehr schlecht	Verkehrssicherheit:	hohe Gefahr

Beschreibung der Maßnahme:
 Im Zuge der Umsetzung der Radverkehrsstreifen entlang der B454 sollten im Bereich des Knotens Radverkehrsfurten markiert werden. Für Linksabbieger, die von der B454 in die Steingasse abbiegen möchten, sollte geprüft werden, ob ein Linksabbiegestreifen zusätzlich markiert werden kann.

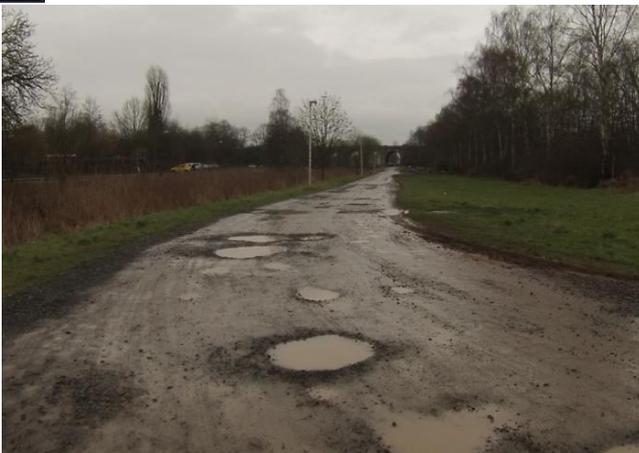
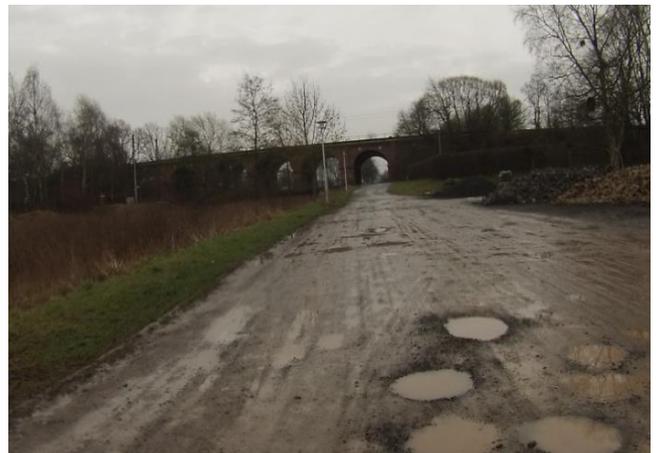
Straßenname:	Weg am Schwalmstadion / Schwal	Straßenname 2:	zw. Zwalmstraße und Sankt-Martin Sch
Klassifizierung:	Fuß- und Radverbindung	Nummer:	-
Beschreibung des IST-Zustandes:	Der Weg am Schwalmstadion ist derzeit in einem schlechten Zustand (Schlaglöcher, etc.)		
Fahrkomfort:	schlecht	Verkehrssicherheit:	mittlere Gefahr

Maßnahmengruppe 1: bauliche Maßnahme	Maßnahmentyp 1: neue Oberfläche
Maßnahmengruppe 2:	Maßnahmentyp 2:
Beschreibung der Maßnahme: Ausbesserung oder aufbringen einer neuen wassergebundenen Oberfläche.

Maßnah	mittel	Kosten:	40.000 €	Umsetzung:	kurzfristig
Hinweise:	-

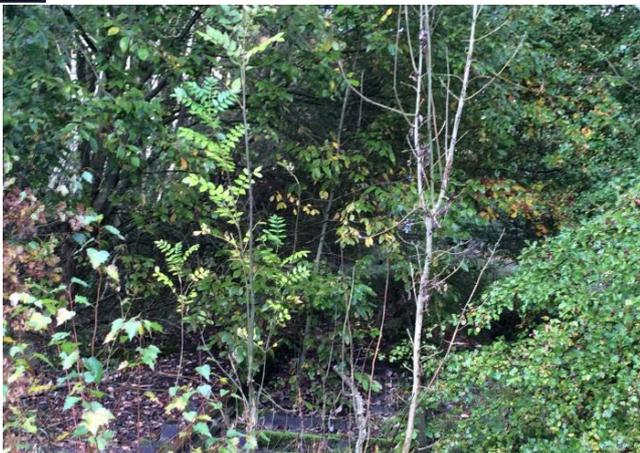
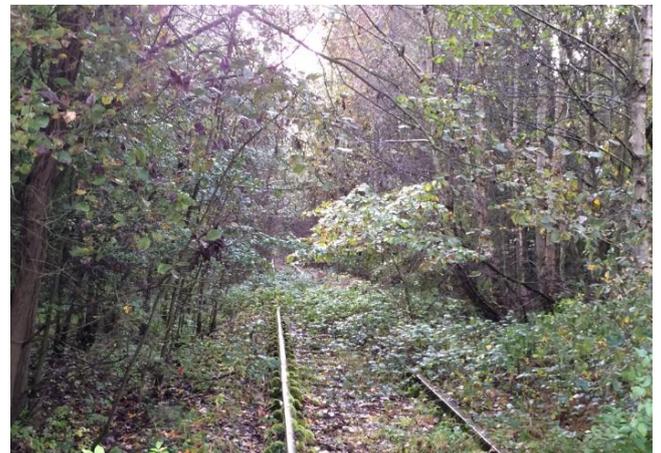
Straßenname: ehemalige Bahntrasse Straßenname 2: zw. Treysa und Homberg (Efze)
 Klassifizierung: sonstige Nummer: -
 Beschreibung des IST-Zustandes: Es handelt sich um die ehemalige Bahntrasse der Kanonenbahn zwischen Treysa und Homberg (Efze) - ca. 20 km.
 Fahrkomfort: nicht relevant Verkehrssicherheit: nicht relevant

Maßnahmengruppe 1: bauliche Maßnahme Maßnahmentyp 1: Ausbau des bestehenden Weges
 Maßnahmengruppe 2: Maßnahmentyp 2:
 Beschreibung der Maßnahme:
 Ausbau der ehemaligen Bahntrasse als Bahnradweg zwischen Schwalmstadt und Homberg (Efze) als interkommunale Maßnahme sollte entsprechend des bereits vorhanden Bahnradweges in Schwalmstadt beim Kreis angeregt werden.

Maßnah mittel Kosten: 0 € Umsetzung: langfristig
 Hinweise: -
